Commune de  
GUCHEN

12SPA033

OCTOBRE 2012

# Etude diagnostique et schéma directeur d'assainissement

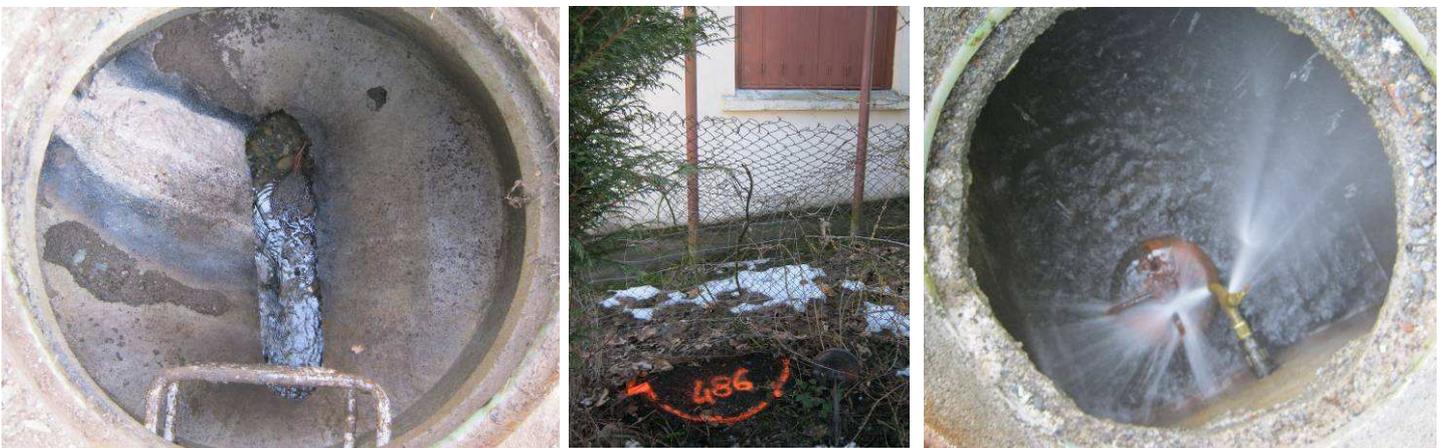
Figure 2-1 : Photos de certaines anomalies relevées sur la commune de Guchen

- ✓ **Infiltrations par joint ;**
- ✓ **Fissures ;**
- ✓ **Pénétrations racinaires ;**
- ✓ **Traces de mises en charge ;**
- ✓ **Regard enterré et/ou sous enrobé.**

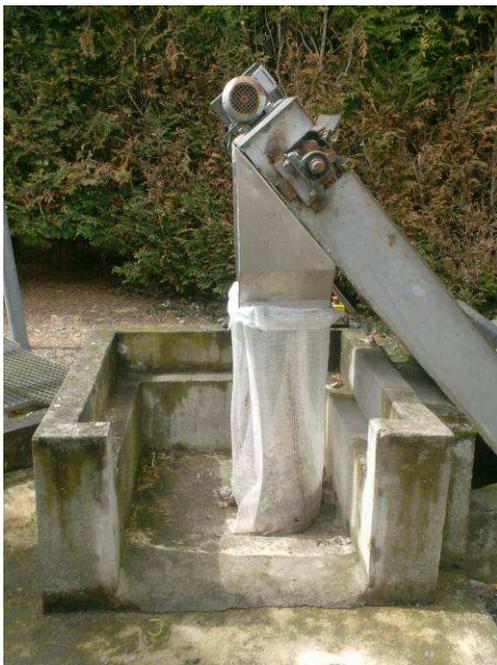
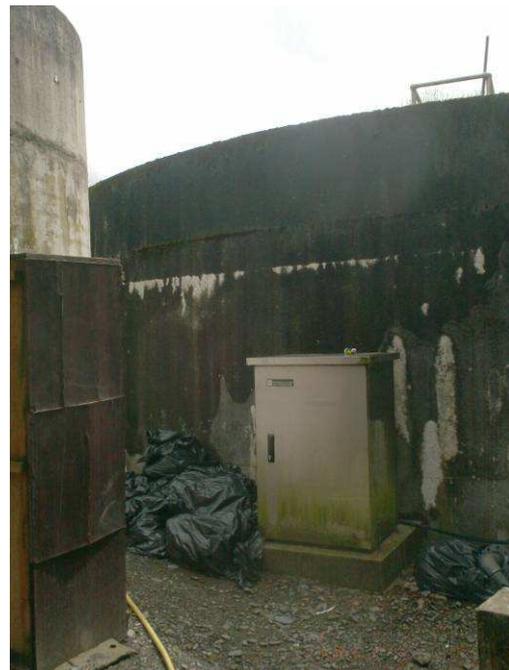
Figure 3-13 : Ensachage des refus de dégrillage et stockage

De plus, comme préconisé précédemment, la mise en place d'une plateforme de stockage (containers sur plateforme béton...) permettrait d'entreposer les déchets plus proprement.

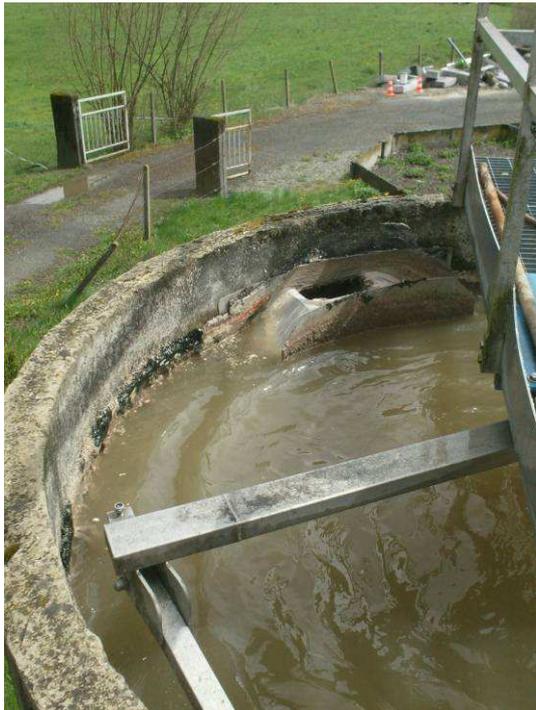
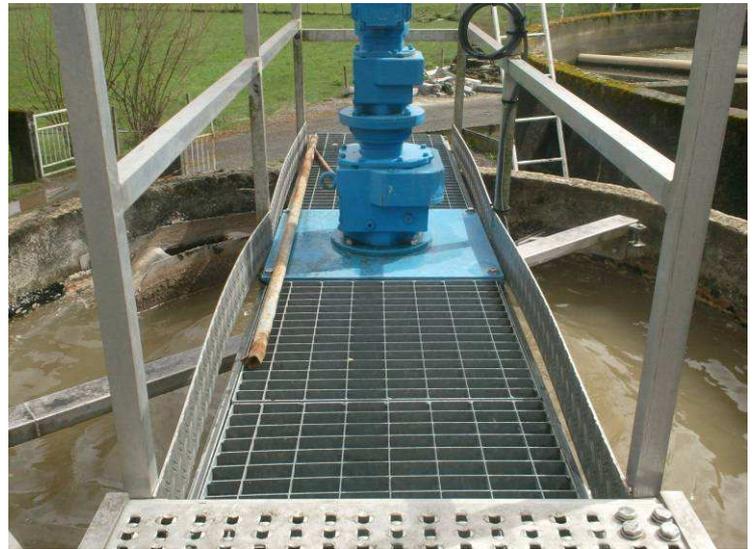
Figure 3-14 : Absence de graisses en surface du dégraisseur

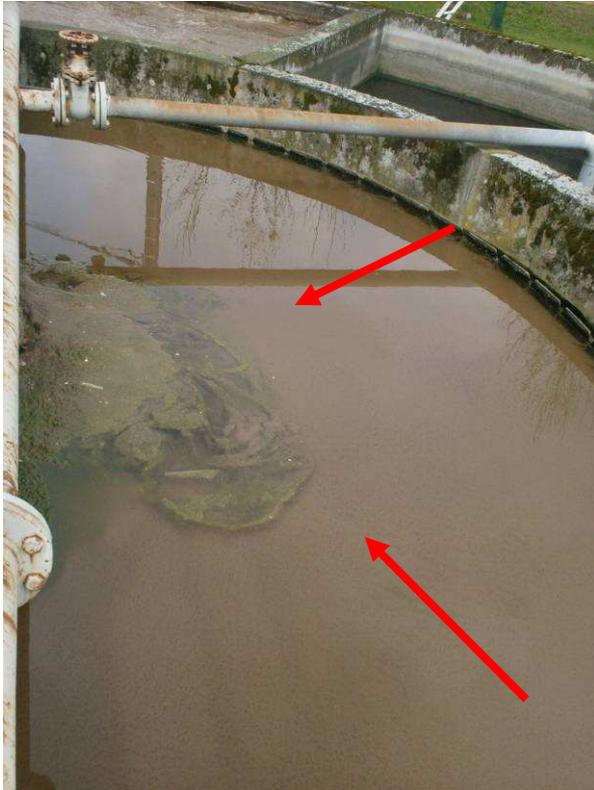
**Figure 3-15 : Clarificateur : présence de surnageant**

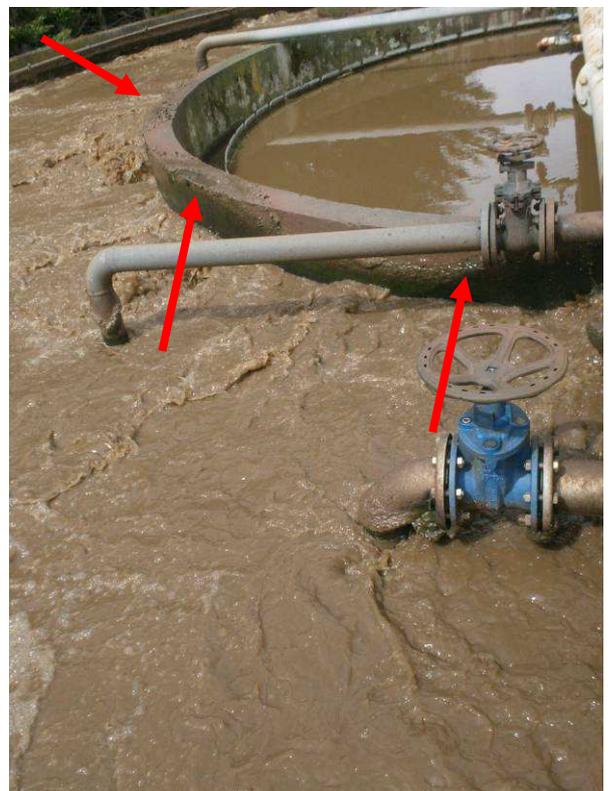
**Figure 3-16 : Aération : débordements**

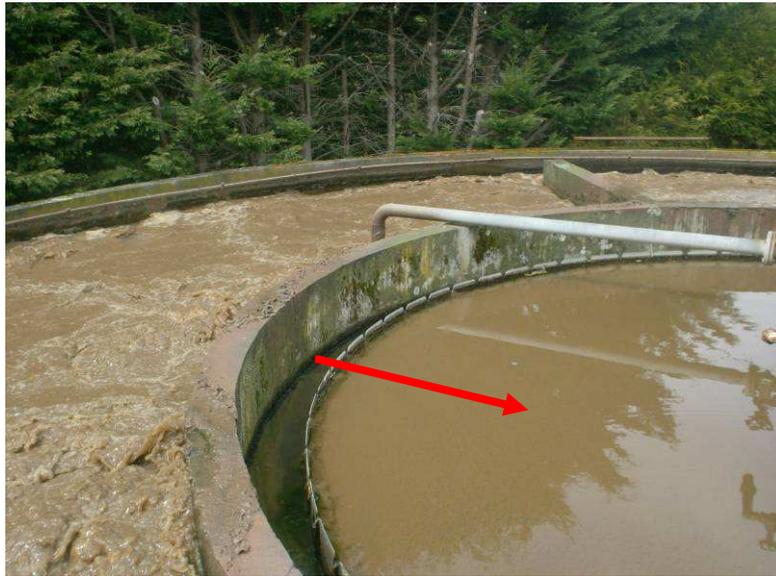
Figure 3-17 : Clarificateur : voile de boue hors limites

**Lors des différentes visites, le voile de boues se situait à une hauteur très importante. Dès l'apparition d'un voile de boue haut, les boues doivent être extraites vers la zone de stockage.**

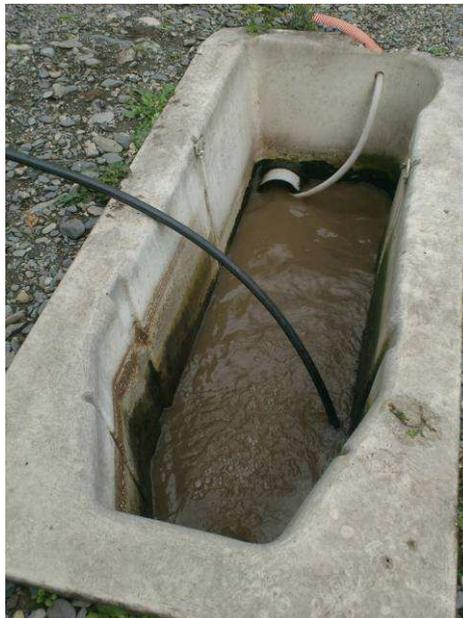
Le canal de sortie est en mauvais état, il est à remplacer, par exemple, par un ouvrage bétonné.

Figure 3-18 : État général du canal de sortie

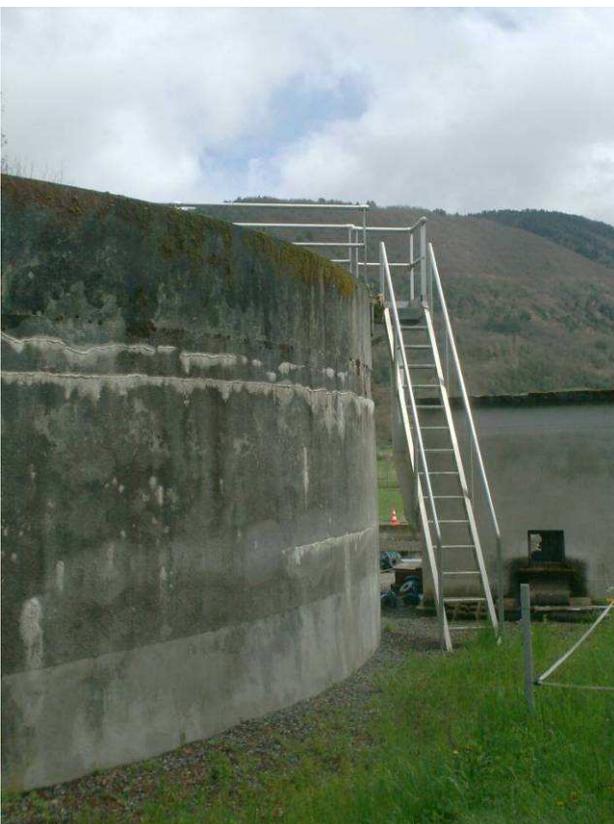
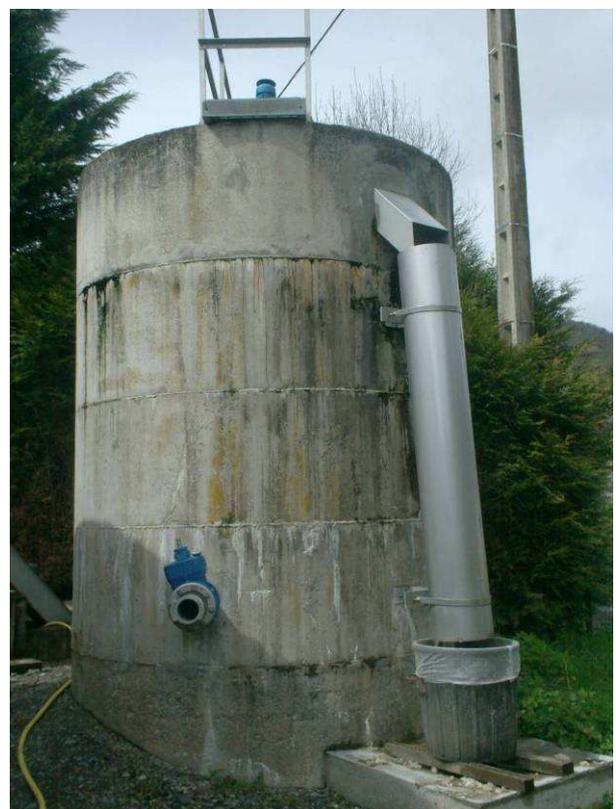
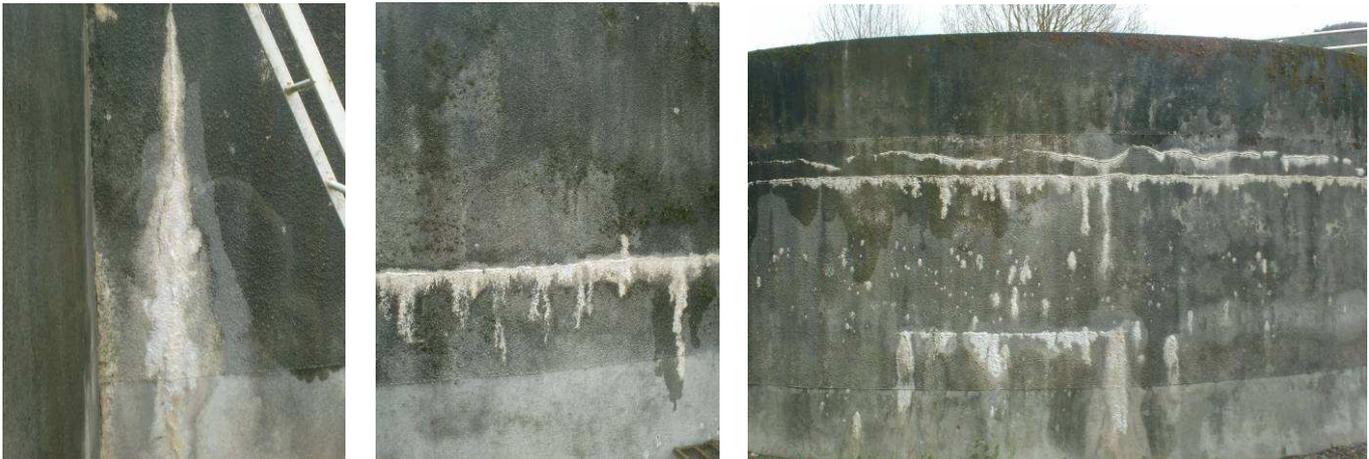
L'intérieur des ouvrages n'a pu être visité, une telle inspection nécessite une vidange totale de la station. Une expertise approfondie du Génie civil (carottages béton, tests à l'arrachement) doit être réalisée

Figure 3-19 : État général des ouvrages

Une expertise technique approfondie de l'état du génie civil est nécessaire. Les résultats de ces investigations conditionneront la réalisation des travaux de réhabilitation de la station d'épuration. Cette expertise comprendra la réalisation de tests à l'arrachement et de carottages béton. Durant cette expertise, les ouvrages devront être vidangés en totalité.

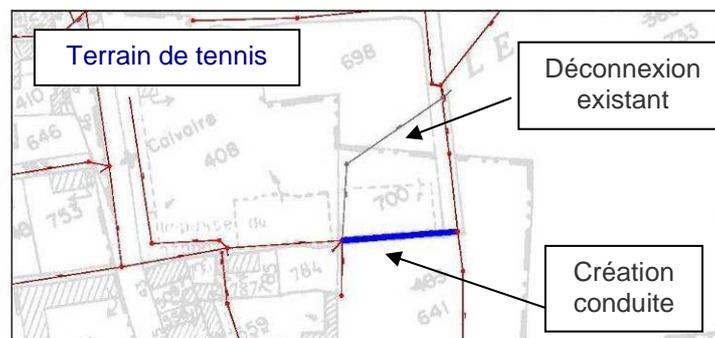
Figure 4-3 : Remplacement/réhabilitation de réseaux, tranche 1

- ✓ **Tranche 1** : Déconnexion du réseau sous le terrain de tennis. Il est également préconisé la conduite passant sous le terrain de tennis qui est semble-t-il cassée et fortement ensablée. Son raccordement se fera plus en amont. Le linéaire concerné par cette tranche représente 75 mètres linéaires de diamètre Ø 200 mm ;
