COMMUNE D'AULON

Nom de la station : **AULON (COMMUNALE)**

## **Rapport de visite avec Assistance**

Du : 23/10/2018

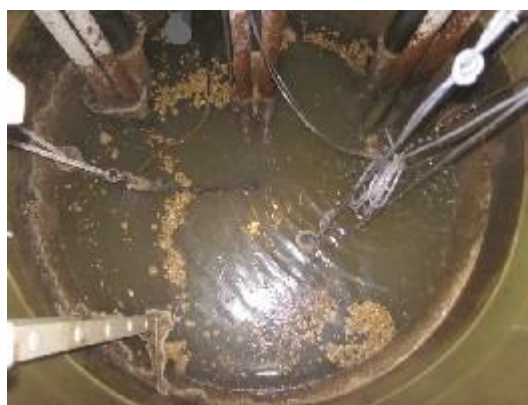
Poste de relevage

| | Poste de relèvement |
|---|---|
| Commentaires | Dans le local technique - 3 pompes asservies à 2 poires de niveau.<br>Présence de graisses sur la surface de la bâche de pompage. Les pompes fonctionnent en alternance, actionnées par le préposé 1 fois/semaine. Chaque pompe alimente 1 filtre différent. |

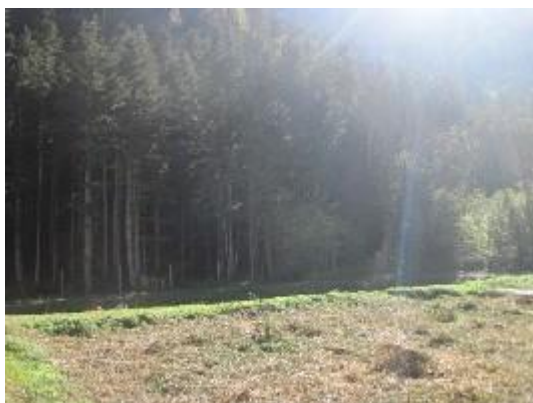
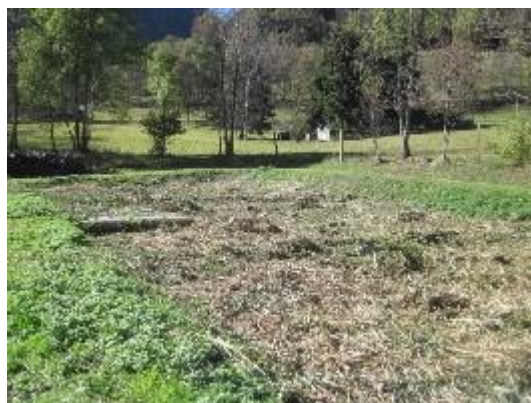
1<sup>er</sup> étage de filtres plantés de roseaux

Le 1er étage a un problème avec les orties et le liseron (filtre 1) => Ces derniers en proliférant couvrent les roseaux. Il faudrait l'éliminer. Le noyage des filtres est impossible techniquement sur cette station. Au printemps prochain, il sera testé le brûlage de ces mauvaises herbes à l'aide d'un petit chalumeau portable.

| | Filtre plante de roseaux 1er étage |
|---|---|
| Commentaires | Alimenté en alternance par le poste de relevage - Roseaux faucardés la veille de la visite.<br><b>Présence de mauvaises herbes.</b><br>Boues assez importantes sur le casier 1, peu sur le reste. |

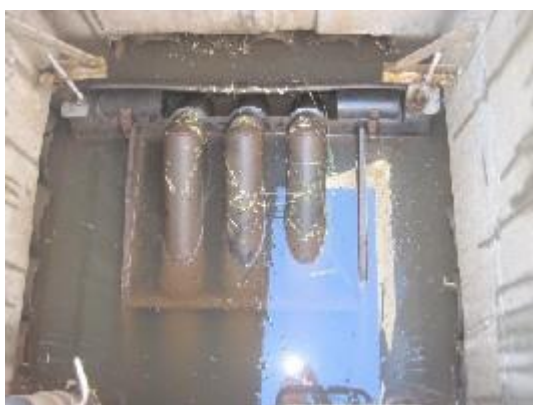
Siphon auto-amorçant

Le flexible du siphon auto-amorçant a été remplacé.

Le regard de réception des eaux issues du siphon auto-amorçant présentait un trou dans le mur ainsi que des infiltrations autour des tuyaux. Cela a été réparé.

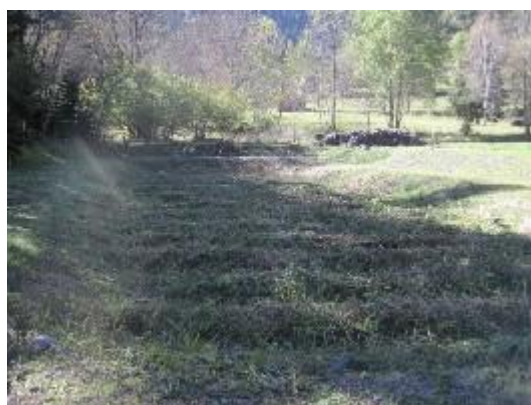
2<sup>ème</sup> étage de filtres plantés de roseaux

| | Filtre plante de roseaux 2eme étage |
|---|---|
| Commentaires | alimenté par bâchée, alternativement toutes les semaines - Roseaux faucardés la veille de la visite<br>Très peu de production de boues |

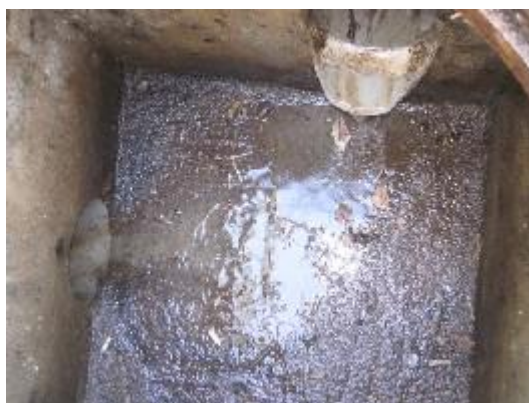
Regard de sortie

Lors de la crue de juin 2013, le rejet de la station a été modifié. Il n'est plus visible. Un test à la fluorescéine a été réalisé avec les employés communaux. Aucune résurgence n'a été visualisée. On estime donc que le rejet s'infiltre dans le sous-sol. Un passage caméra est suggéré du regard de sortie vers le rejet.
