**AVIS SANITAIRE SUR LA SOURCE COSTE**  
**COMMUNE DE CAMOUS**  
**DEPARTEMENT DES HAUTES PYRENEES (65)**

Maître d'ouvrage : commune de CAMOUS

Mai 2007  
Dossier n° HTPYR002B

**Rapport d'expertise hydrogéologique**

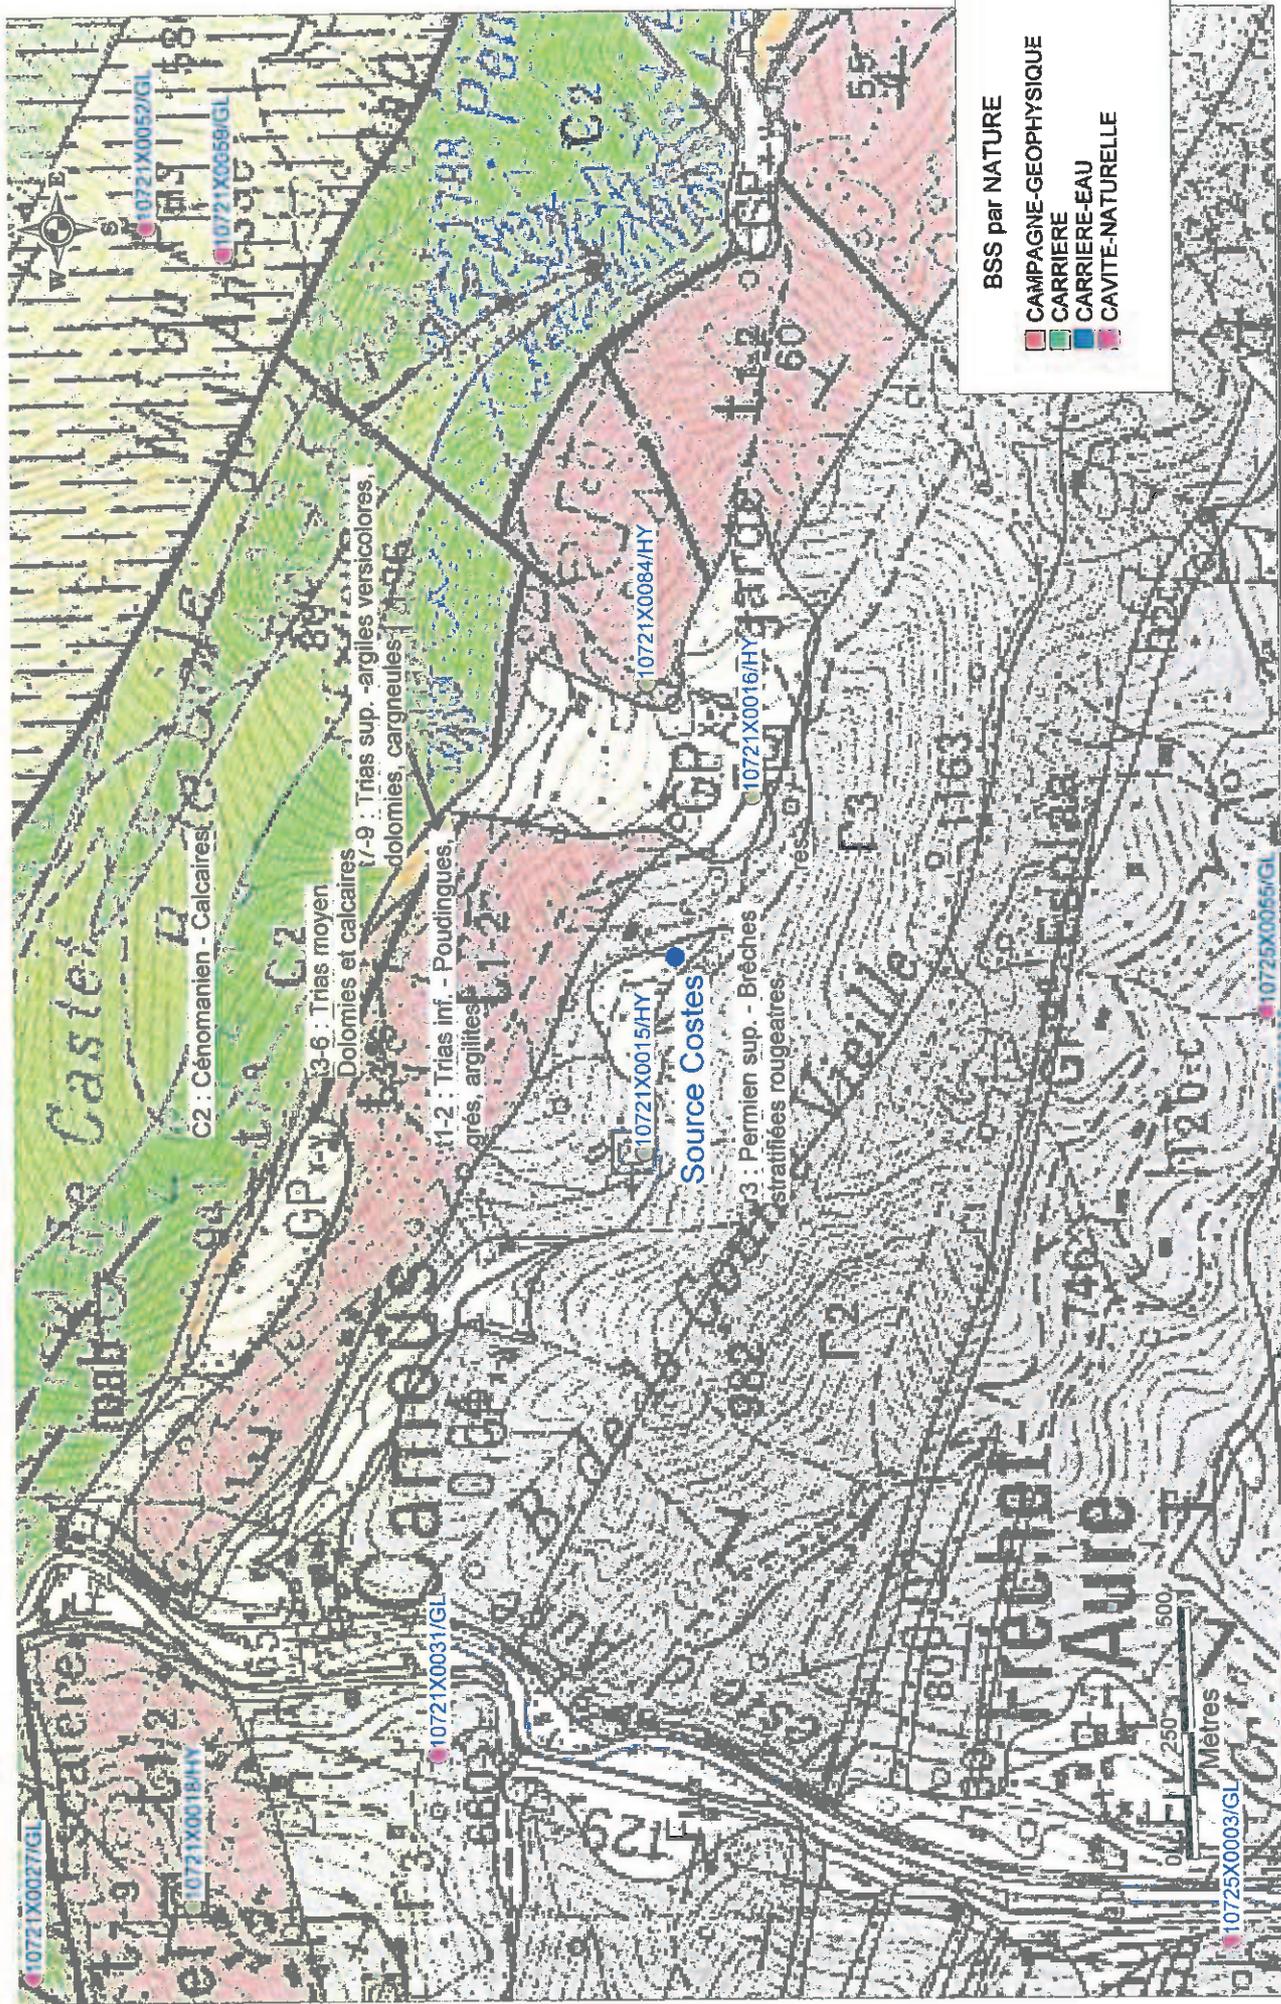
Figure 2

Le contexte géologique est illustré par les figures 2 et 3. Le secteur de Camous se situe en bordure de la zone primaire axiale, qui est formé de terrains paléozoïques recouverts en discordance par les formations des grés rouges du Permien supérieur (r3) et poudingues, grès, argilites du Trias inférieur (t1-2). Elles forment un panneau monoclinale penté au Nord. La zone primaire axiale est bordée au Nord par des écaïlles. Les écaïlles sont constituées des terrains de la couverture post-hercynienne de la Haute chaîne (Trias, Cénomaniens à Coniaciens) qui sont pincés sur le front de cette dernière.

Avis sanitaire sur la source Coste  
 Commune de Camoux (65)  
 Contexte géologique - Extrait carte géologique Arreau

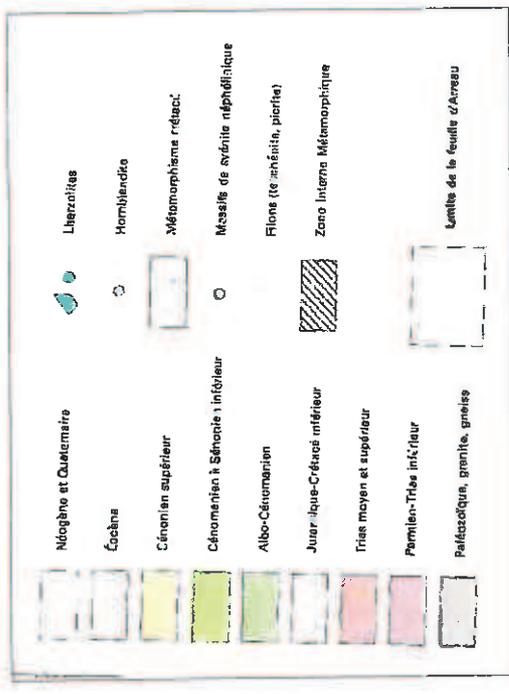
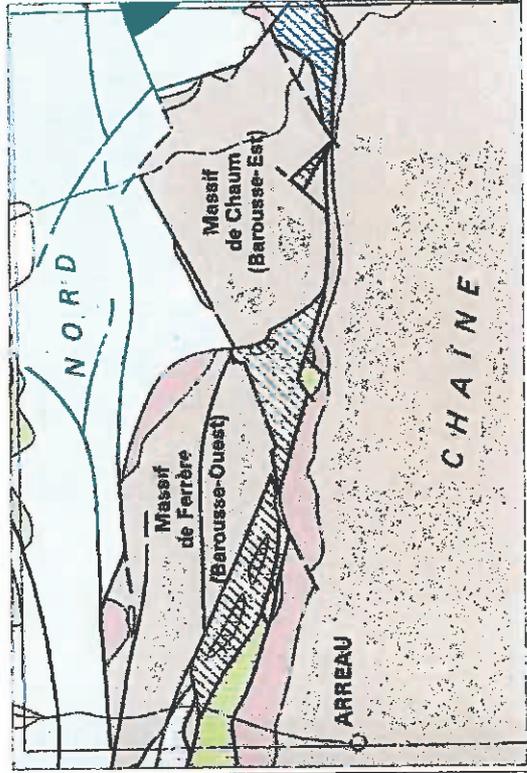
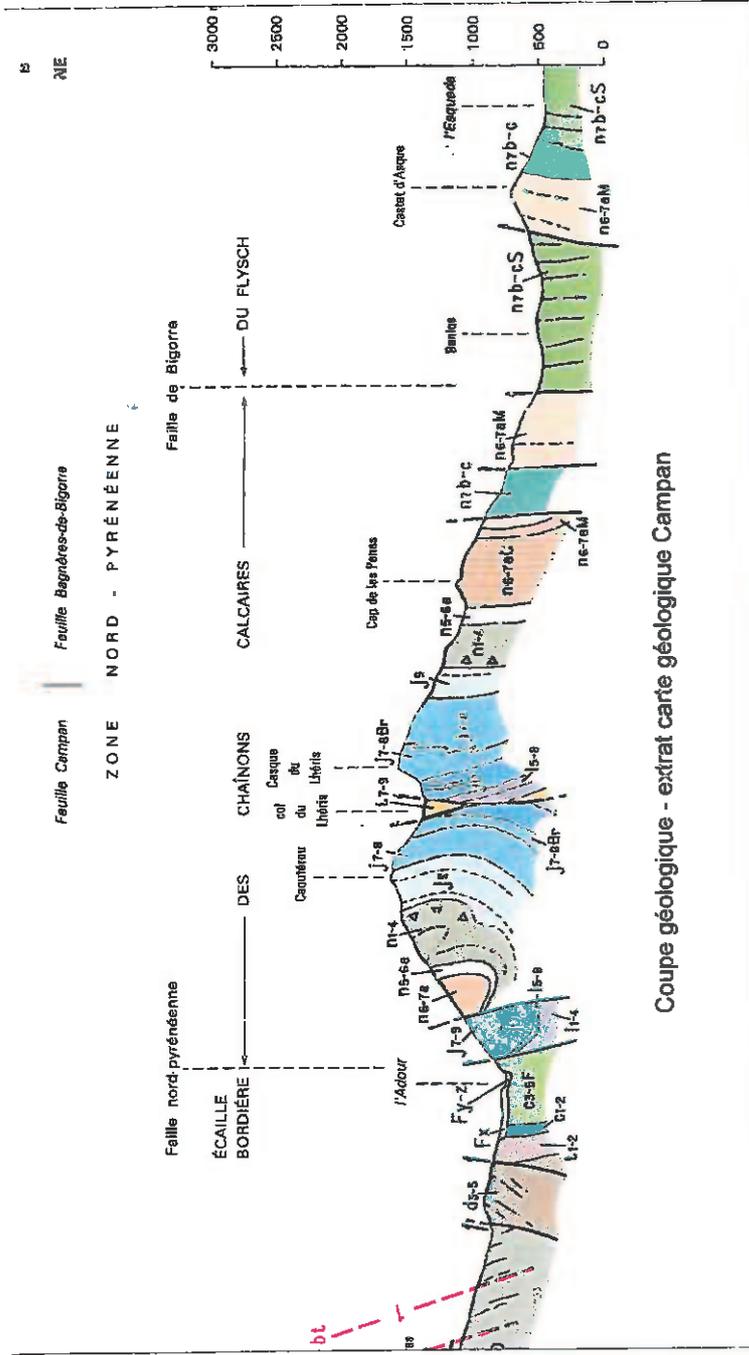
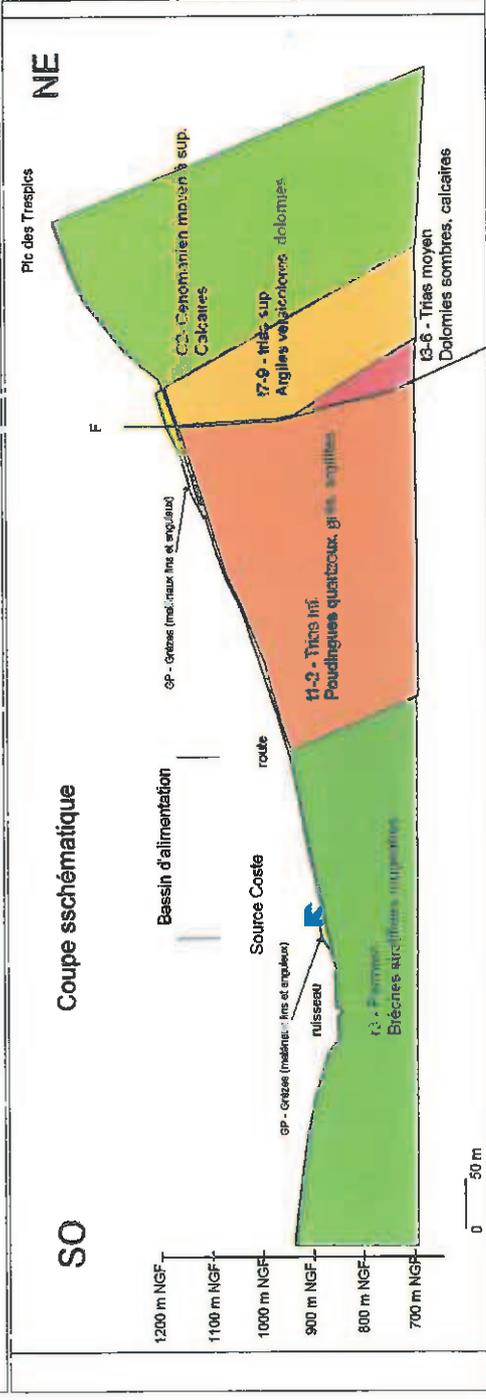
Figure 3

Le contexte géologique de la source est masqué par des formations de versant. Le griffon de la source apparaît en milieu de pente dans des formations de versants (GPx-y) peu perméables constituées de matériaux fins et anguleux qui reposent sur des formations du Permien supérieur (r3) à fort pendage nord. Ces formations sont constituées de brèches stratifiées rougeâtres. La coupe schématique SO-NE présentée en figure 3 illustre le contexte géologique local.

Schéma structural - extrait carte géologique Arreau

Coupe géologique - extrait carte géologique Campan

Avis sanitaire sur la source Coste  
Commune de Camoux (65)  
Contexte structural  
Extrait carte géologique Arreau et Campan

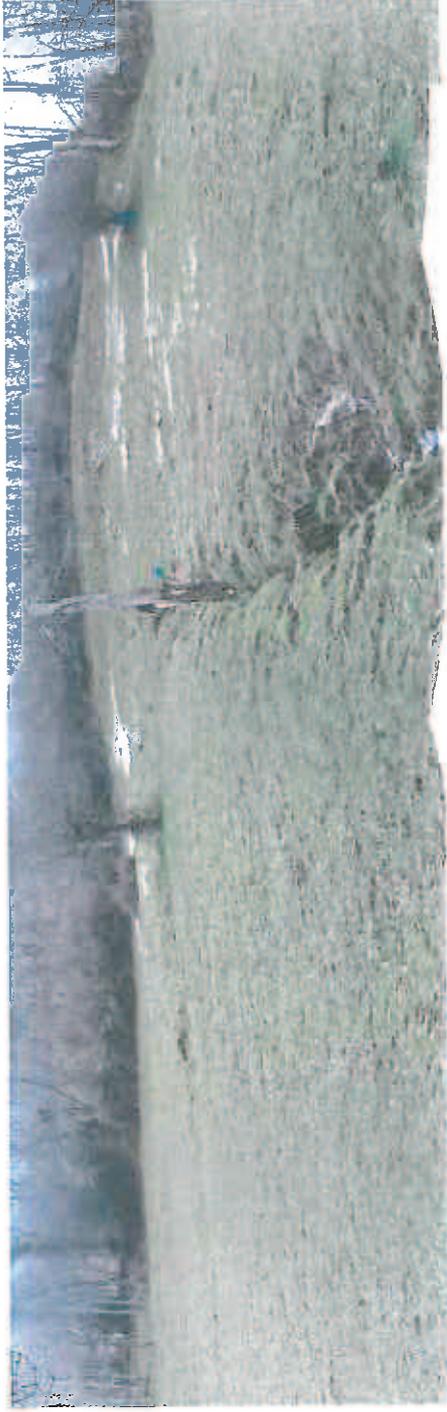
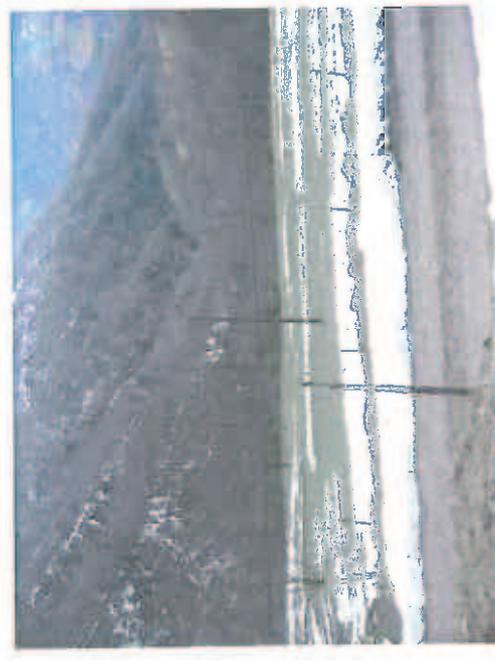
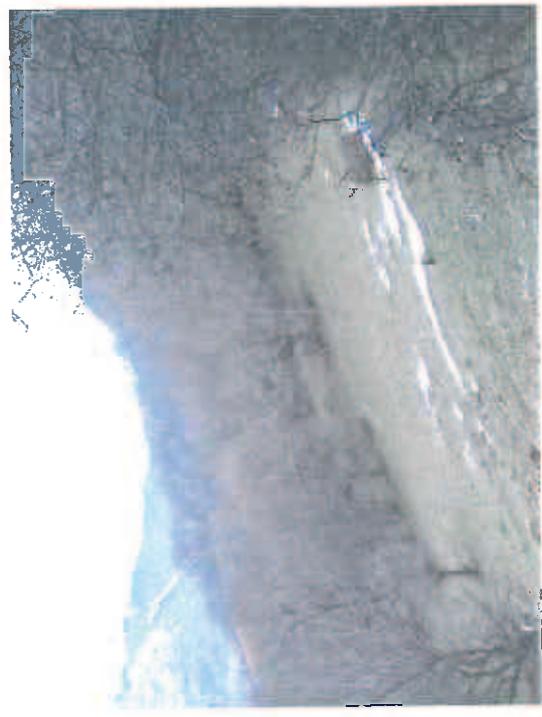
**Figure 4**

La zone d'alimentation de l'aquifère est constituée d'une part par des formations de versant peu perméables et d'autre part de brèches rouges à éléments calcaires, perméables. Les sols pentus sont occupés par des prairies naturelles et des bois (figure 4).

Vue amont de l'environnement de la source

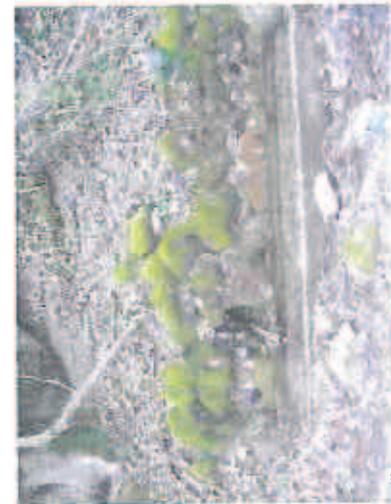
La source de la Grange en amont latéral de la source Coste est utilisée pour l'alimentation en eau potable de la grange. Cette source émerge dans un abreuvoir dont le trop-plein s'écoule sur le sol et suit la pente en limite du périmètre de protection rapprochée. L'écoulement du trop-plein ne constitue pas un risque pour la source Coste (position topographique latérale). Les propriétaires ont prévu de refaire le captage. Toutefois, la réalisation du captage devra être suivie par un hydrogéologue afin d'éviter toute incidence sur la source Coste.

Source de la grange

Par ailleurs, lors du captage de la source, il sera nécessaire de suivre le débit de la source de la grange située en amont, afin de vérifier l'impact hydraulique de la création du captage de la source Coste.

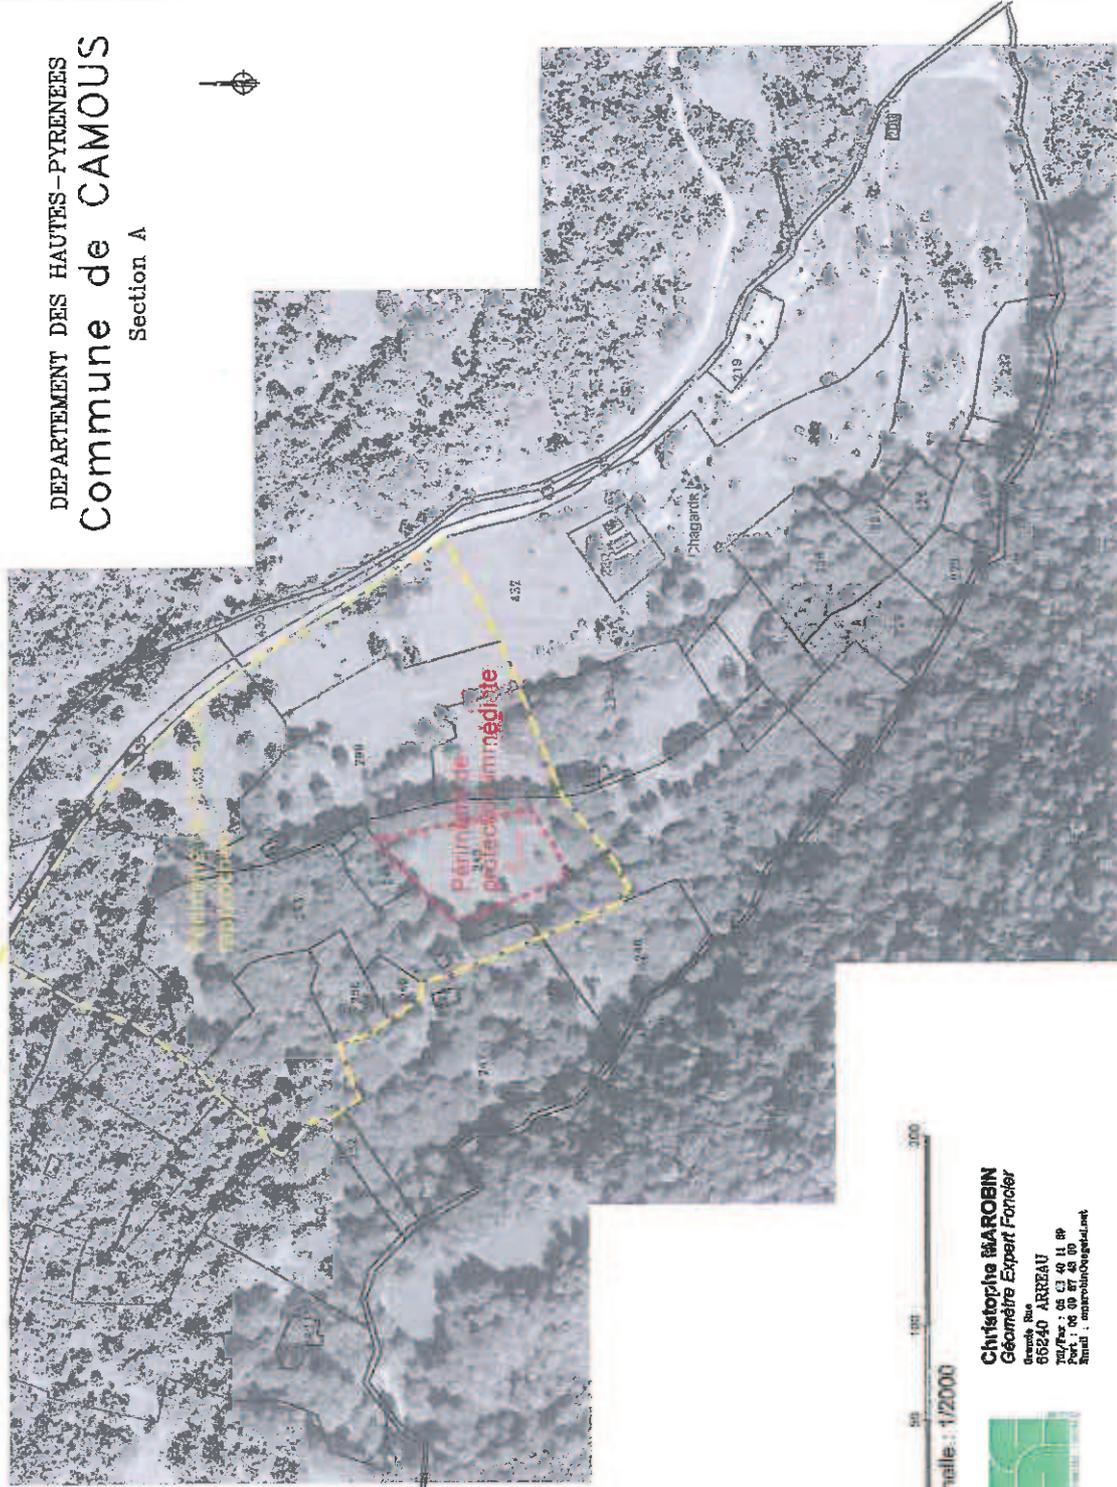
Figure 5

Le périmètre de protection immédiate concerne pour partie la parcelle 250 (figure 5) et ses dimensions sont les suivantes :

- 25 à 30 au Sud de l'émergence,
- 50 à 70 m au Nord,
- 25 à 30 à l'Est,
- 15 à 20 m à l'Ouest.

Le périmètre de protection rapprochée est défini sur le plan cadastral en figure 5. Les limites concernent les parcelles : 299, 423, 429, 245, 243, 251, 250, 249, 244, pour partie 236, 432.

Avis sanitaire sur la source Coste  
Commune de Camoux (65)  
Limites des périmètres de protection immédiate  
et rapprochée  
extrait vue aérienne photoexplorer

Il devra faire l'objet d'un levé de géomètre et d'un report cadastral. Ce périmètre devra être clôturé pour interdire l'accès à proximité du captage. L'accès au périmètre de protection se fera par un chemin à créer.

Sont interdits à l'intérieur de ce périmètre clôturé, tous dépôts, épandages de produits potentiellement polluant pour les eaux souterraines, activités ou installations non indispensables à l'exploitation du captage.

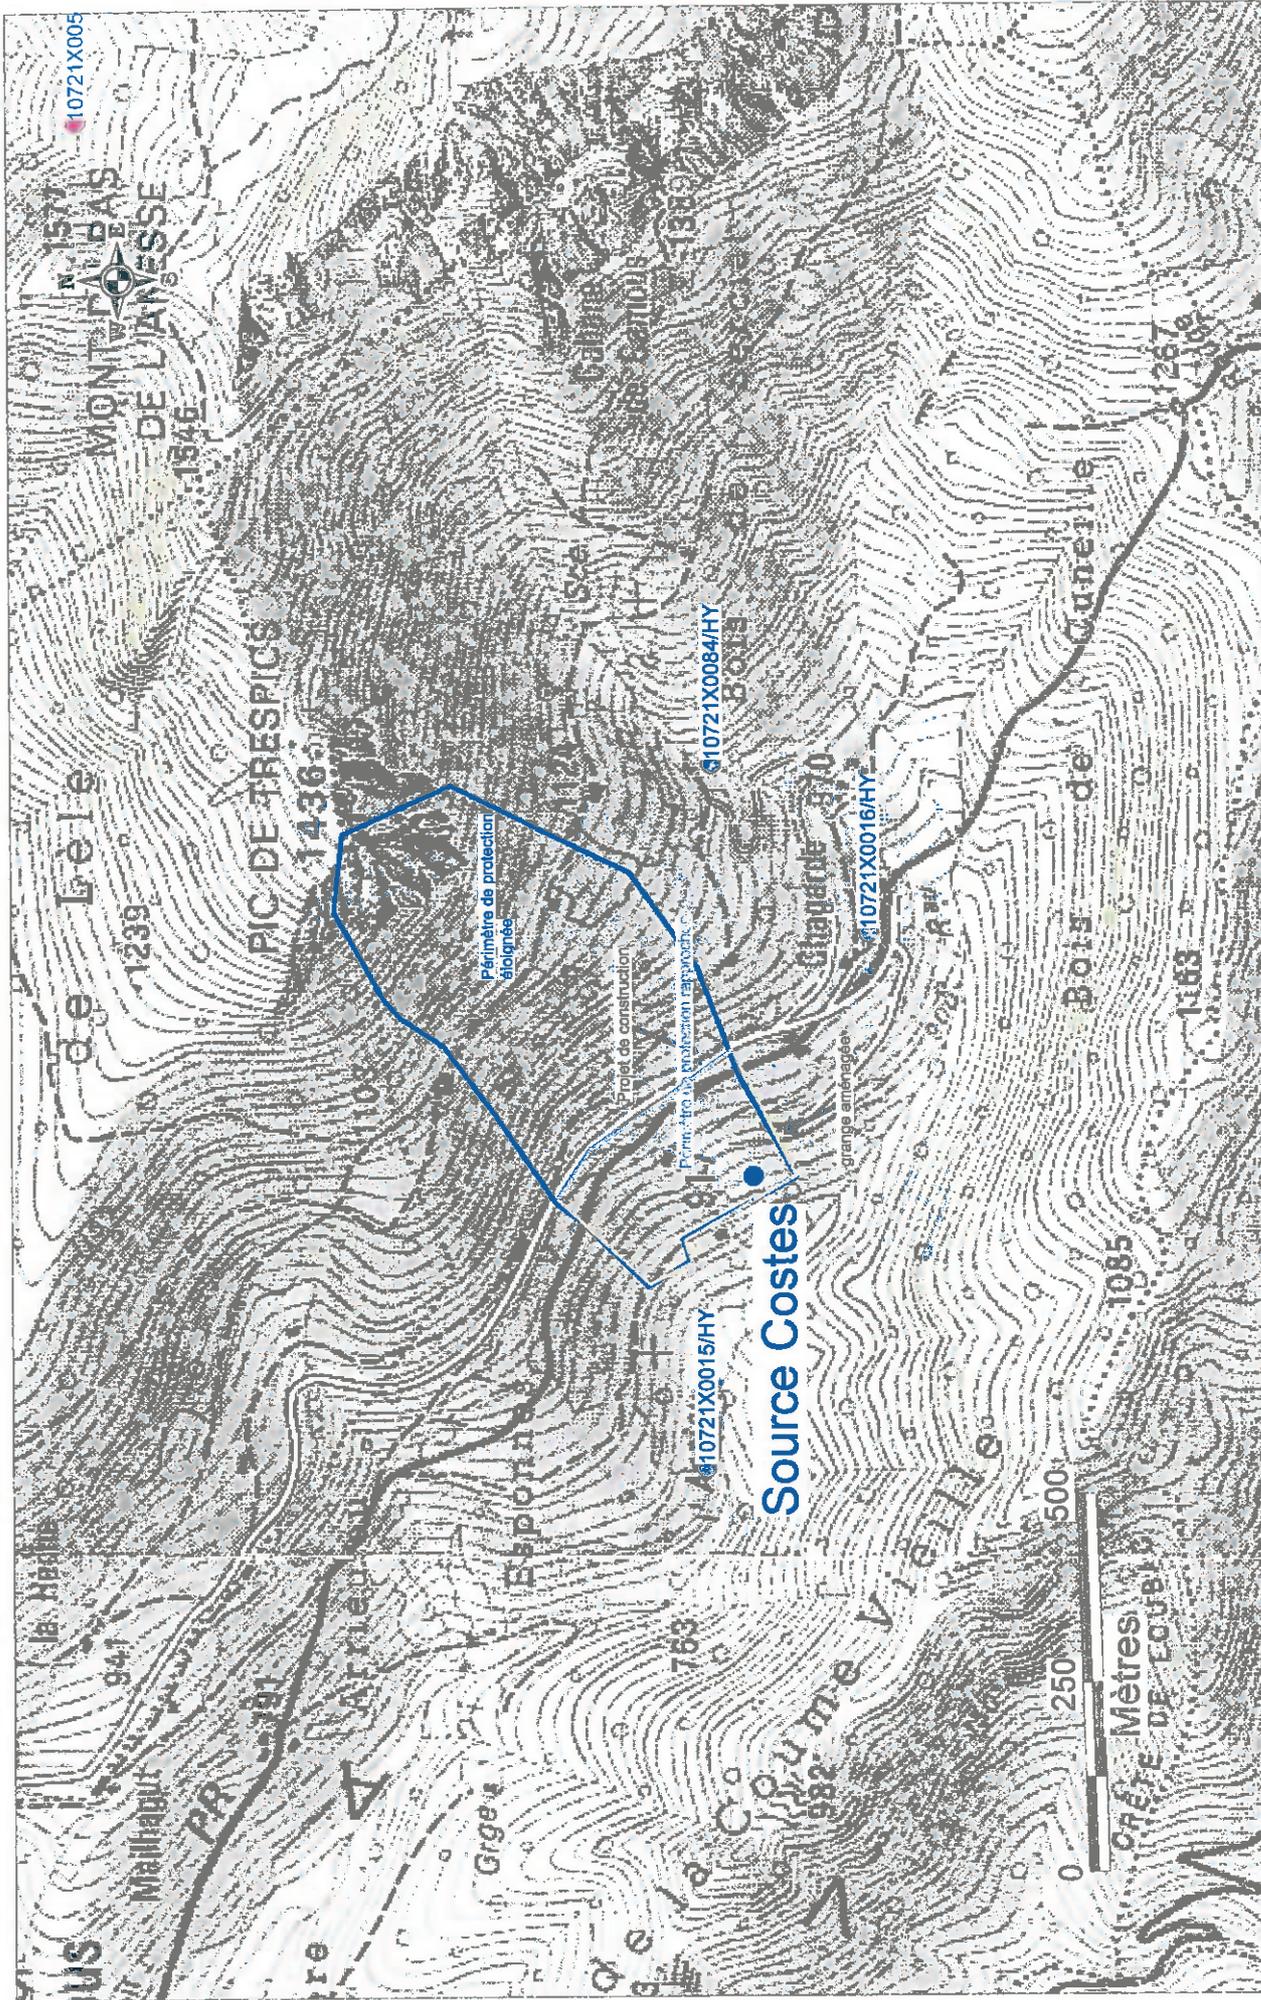
Figure 6

Le bassin versant hydrogéologique supposé est défini sur les plans cadastraux et IGN en figures 5 et 6. Il s'étend sur une distance de 160 à 250 m à l'amont de l'émergence et englobe les formations de versant et de brèches rouges du Permien. La superficie de ce bassin est de l'ordre de 5 ha.

Avis sanitaire sur la source Coste  
 Commune de Camoux (65)  
 Plan de situation des périmètres  
 de protection rapprochée et éloignée  
 Extrait fond IGN

Il correspond à la zone d'affleurement des poudingues et grès du Trias inférieur en amont de la source.

A l'intérieur de ce périmètre, on réglementera :
