Commune de  
GUCHEN

12SPA033

OCTOBRE 2012

# Etude diagnostique et schéma directeur d'assainissement

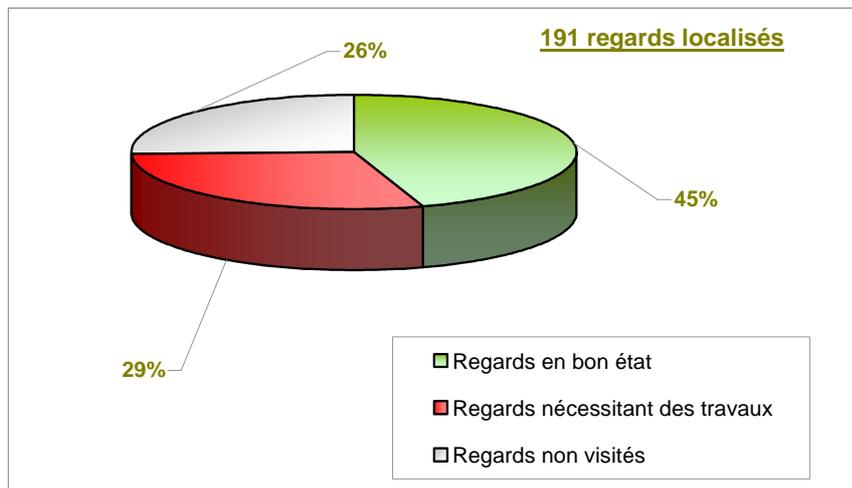
Figure 2-2 : Synthèse des résultats des visites de regards

La visite a permis d'identifier 191 regards dont **142 regards** ont pu être **inspectés**, 40 regards n'ayant pas pu être visités (en partie privative). La figure 2-2 présente la synthèse des résultats.

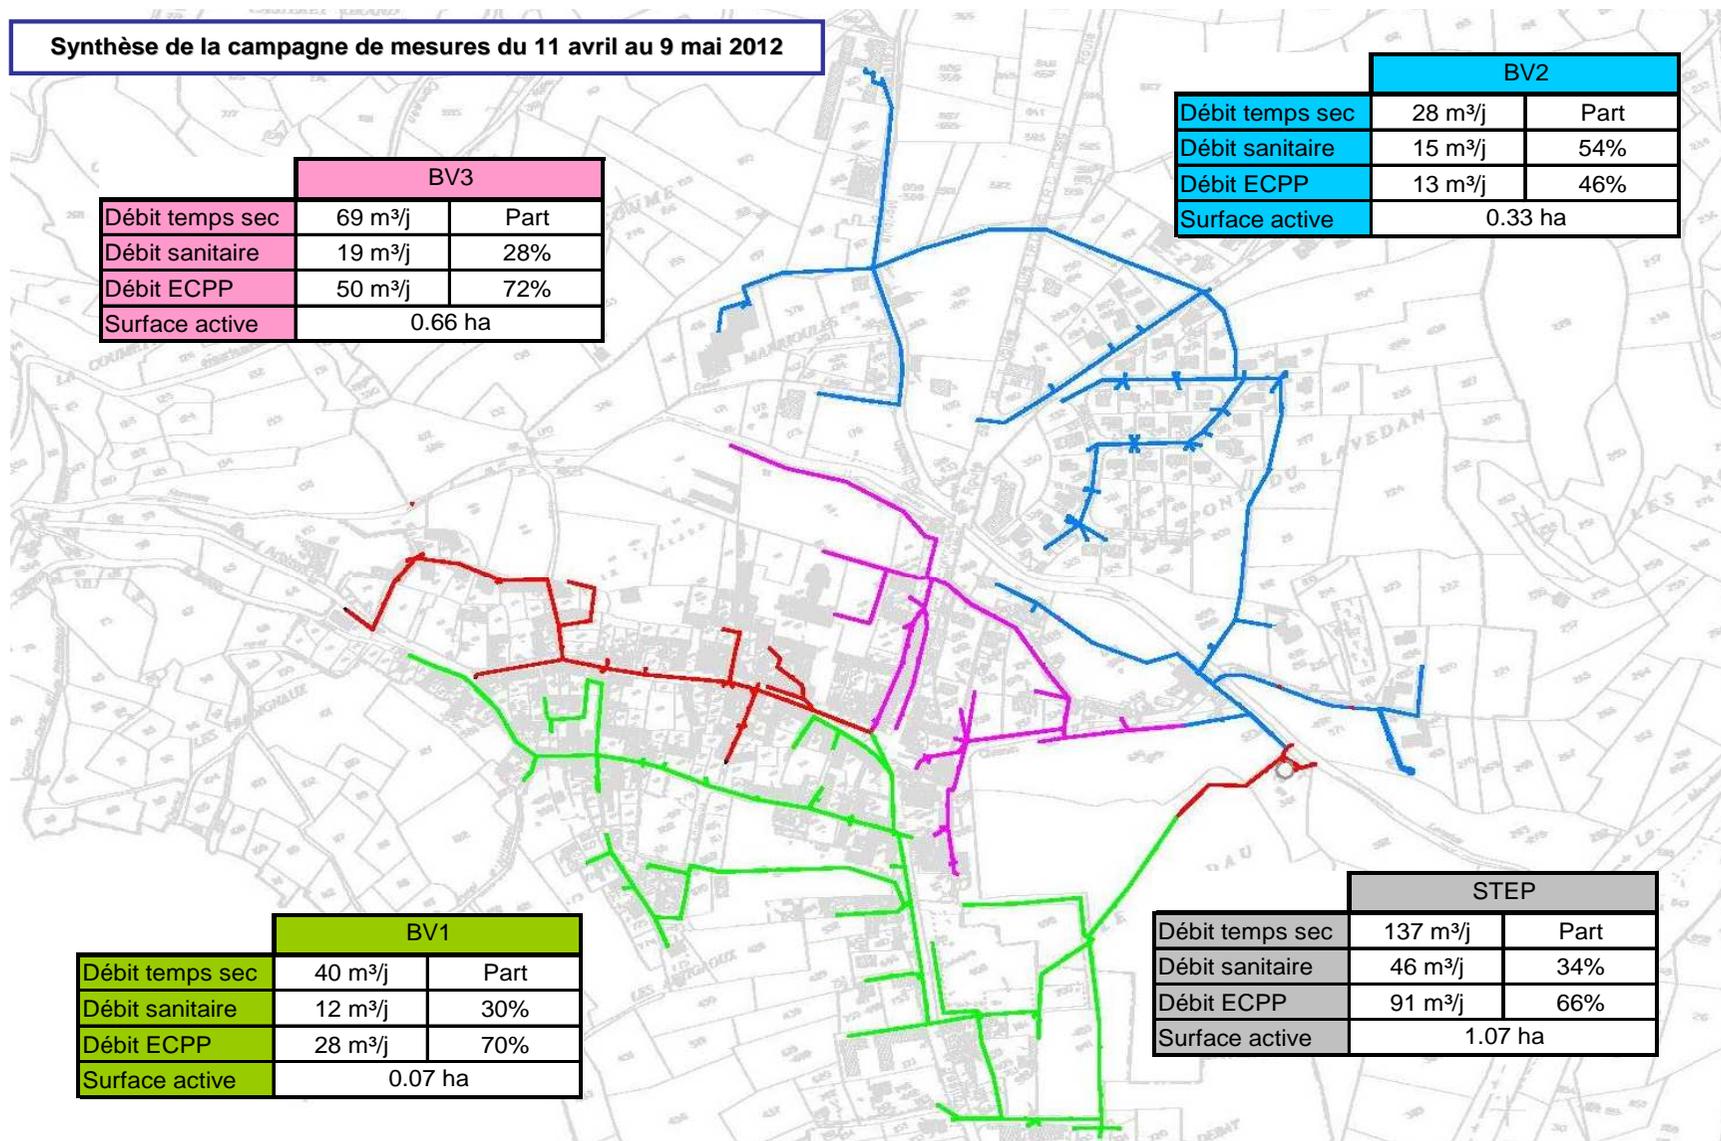
Figure 2-4 : Synthèse des résultats de la campagne de mesures du 11 avril au 9 mai 2012

NB : Les effluents du bassin d'apport figurant en rouge (figure 2-4) peuvent à la fois transiter par le BV1 et le BV3, la répartition se faisant au niveau du regard aval, sans ouvrage de contrôle.

Les mesures font apparaître un **taux global d'infiltration d'Eaux Claires Parasites Permanentes important de l'ordre de 66% du débit de temps sec**.

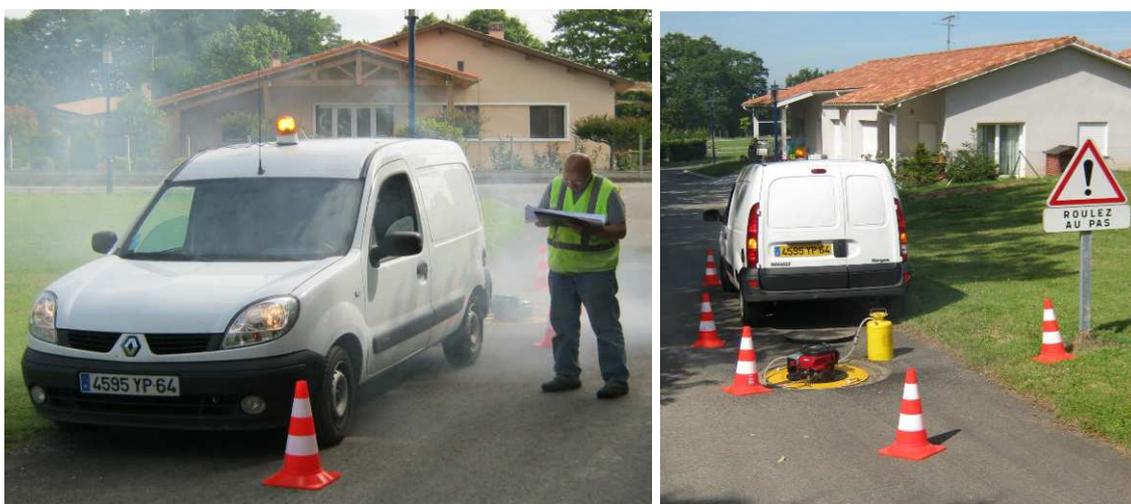
Figure 2-5 : Injection de fumées dans le centre-bourg

L'injection de fumées étant très puissante, le manque d'accessibilité au réseau d'assainissement (tampons sous chaussée) n'a pas limité les essais sur le tronçon où les regards sont sous enrobé.

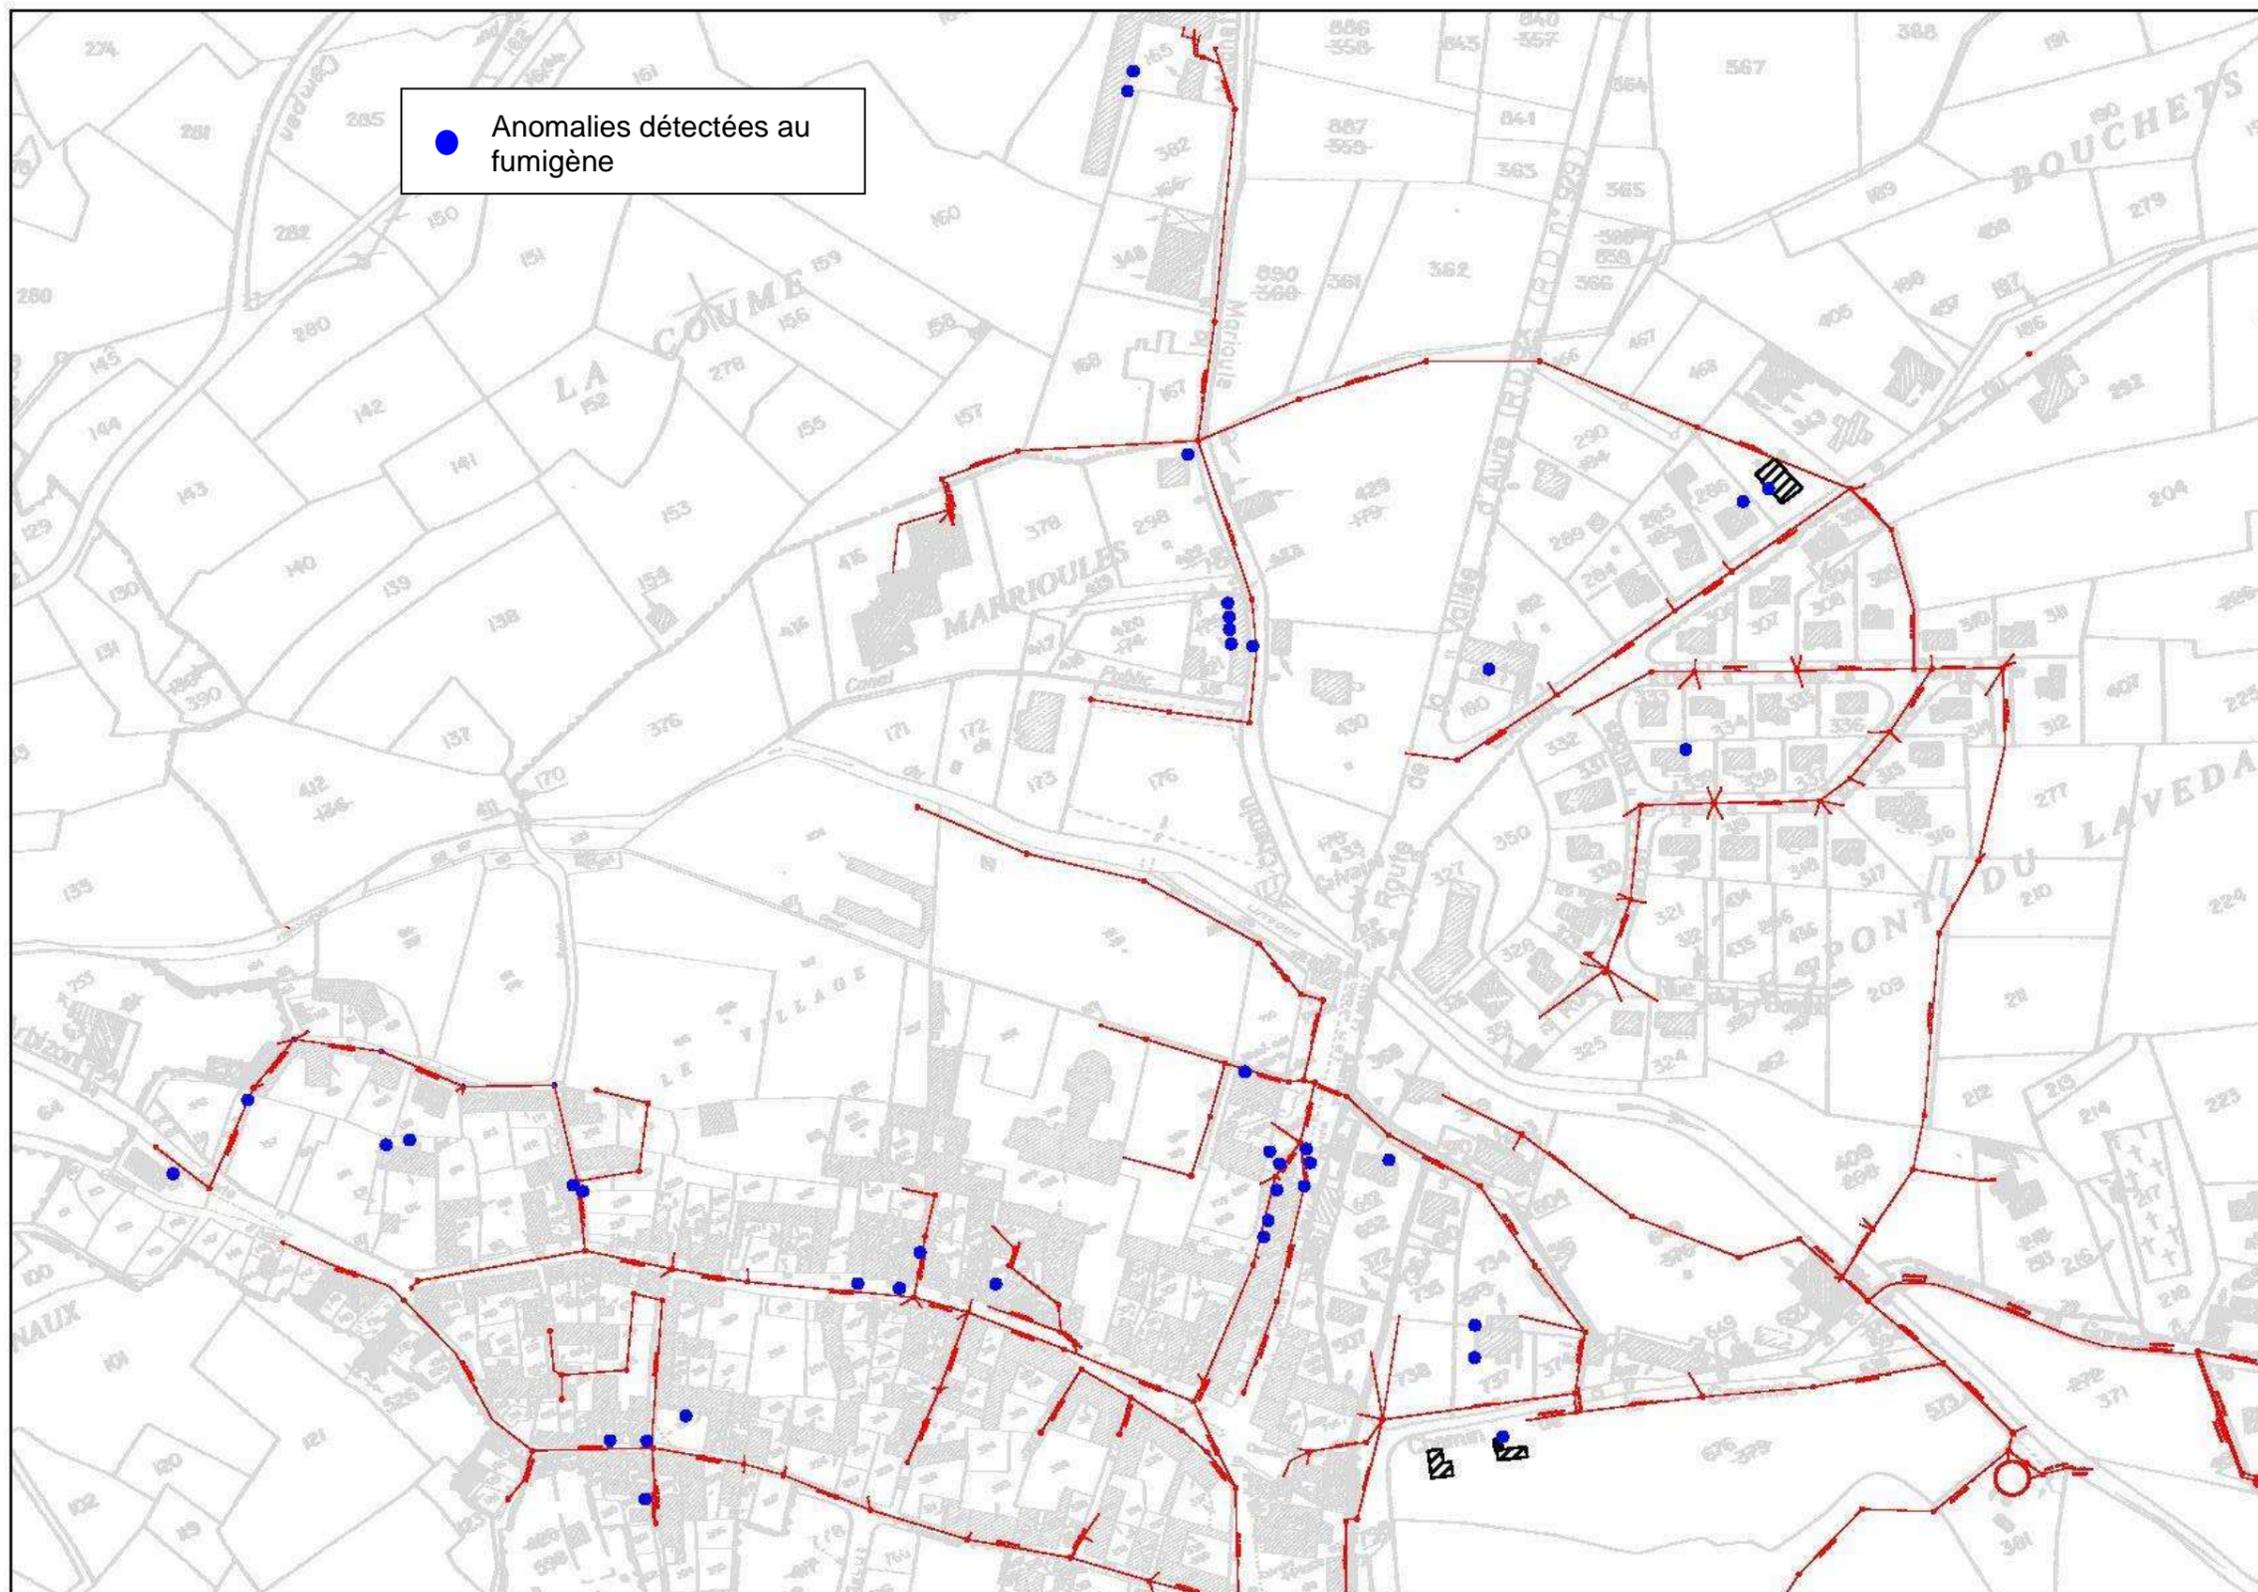
Figure 2-6 : Localisation des essais au fumigène positif

**La surface active d'eaux météoriques connectées au réseau d'eaux usées est estimée à 2 560 m<sup>2</sup> sur les 10 000 m<sup>2</sup> estimés lors du diagnostic, soit 26%.**

**L'autre partie des ECPM transite donc par le sol au gré des défauts d'étanchéité décelés à la caméra.**

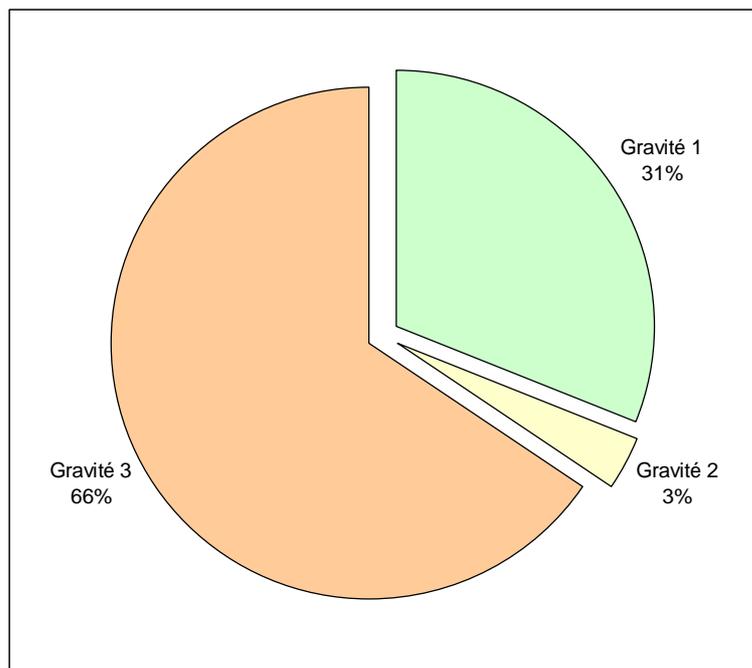
Figure 2-9 : Répartition globale des anomalies du réseau EU par niveau de gravité

- ✓ Il est constaté que **65% des anomalies** sont classées en **niveau de gravité G3** (le plus important) et **31% en gravité G1**. Une intervention d'urgence est donc nécessaire sur certains tronçons afin de ne pas mettre en péril le fonctionnement de l'ouvrage de collecte. Cette situation est notamment observée sur le tronçon Route de l'Arbizon, Rue Carrère Poque et Route de la Vallée d'Aure.
- ✓ **65% des anomalies** correspondent à **des défauts structurels** (fissures ouvertes et casses avec vide dans le sous-sol ou objet pénétrant) remettant en cause l'état du réseau et pouvant présenter des contraintes sur les écoulements ou favoriser des apports d'ECPP.

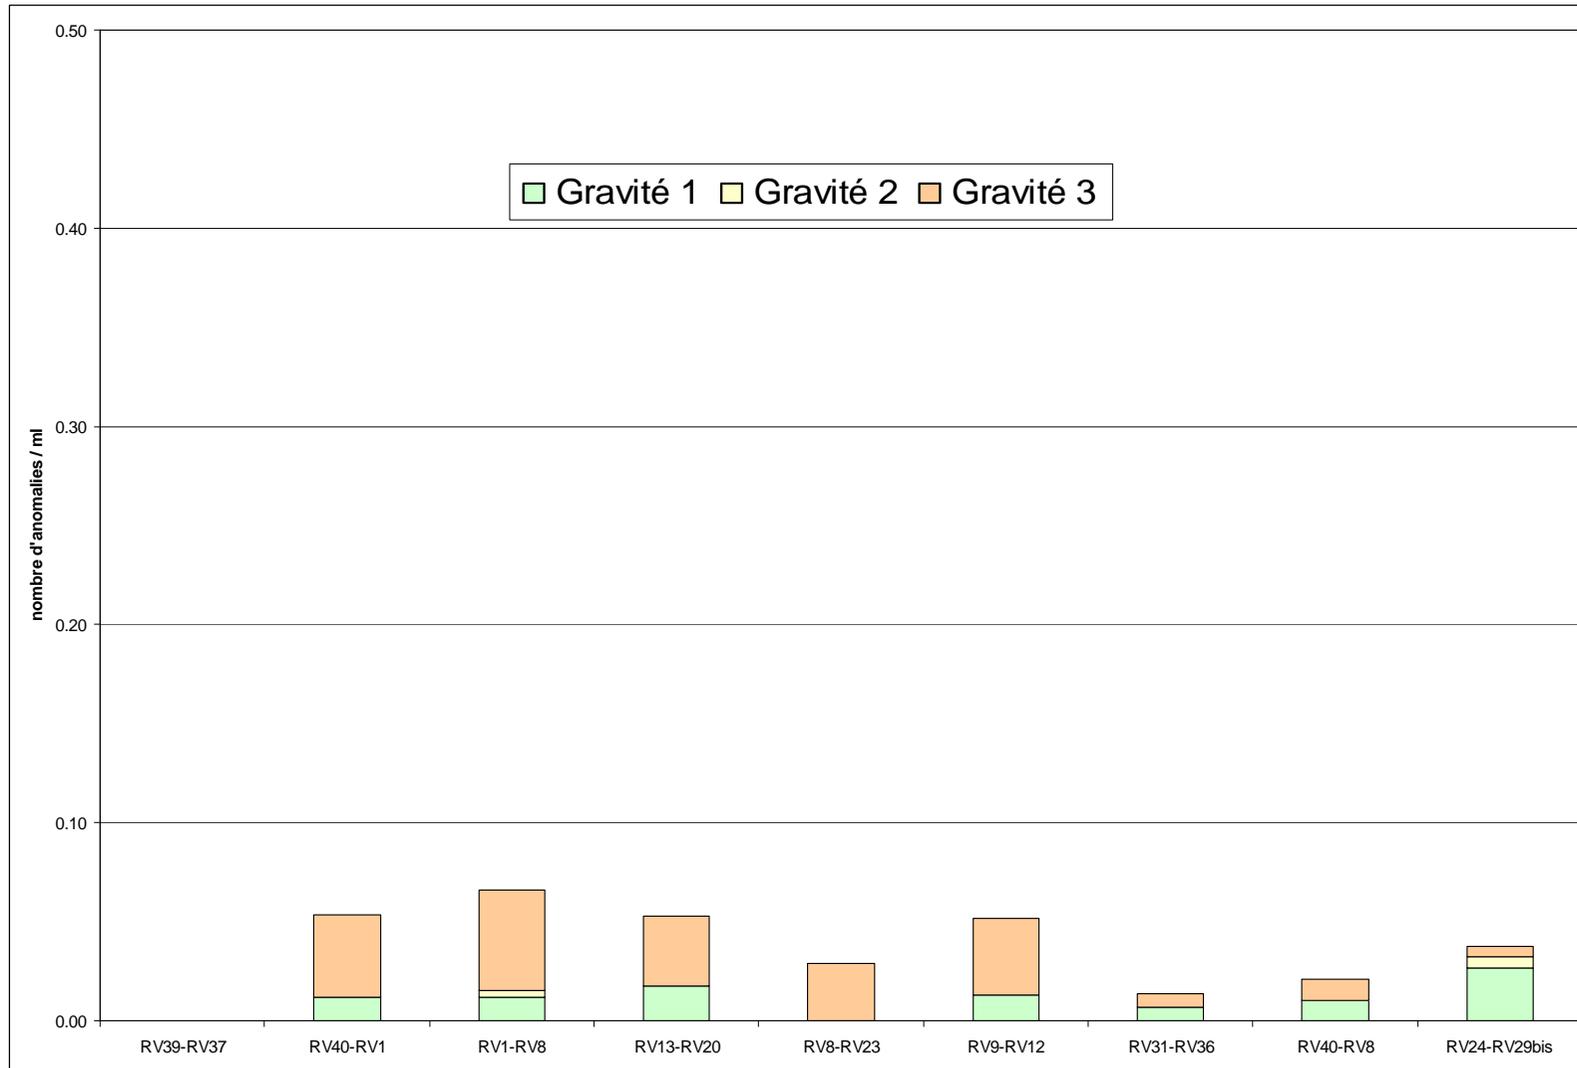
Figure 2-11 : Nombre d'anomalies détectées par tronçon EU ramené au mètre linéaire de canalisation

**Le passage caméra a permis la localisation d'une entrée d'ECPP sur le tronçon RV41-RV45. Des travaux ont été réalisés par la suite pour corriger ce désordre.**

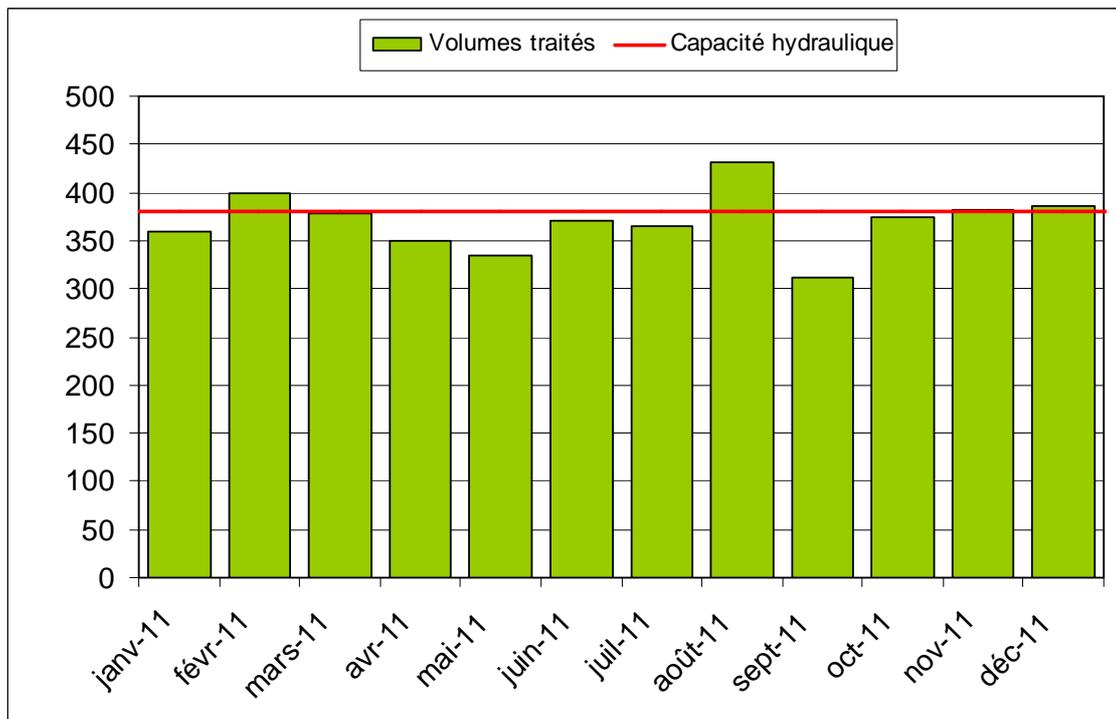
Figure 3-5 : Volumes moyens mensuels traités (Police de l'Eau)

Le graphique montre une saturation hydraulique de la station d'épuration ainsi que des dépassements courants puisque les valeurs fournies correspondent à des moyennes mensuelles.
